ブレスター本体に設けたスリット加工が、大地震時に変形することで、木造で最も重要な耐震要素のひとつである“筋かい”を保護します。

～ 金物が身代わりになって変形し、躯体を守ります！ ～

振動台試験 (自社調べ)

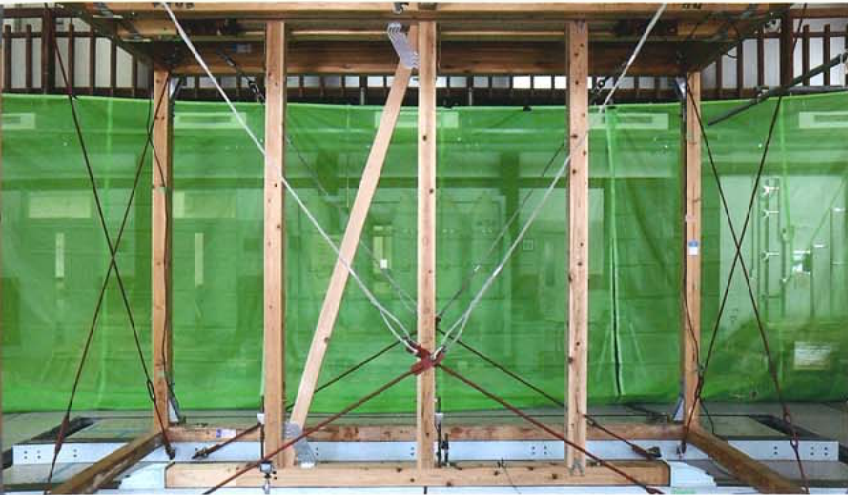
◀ 振動台試験の様子

プレスター-Z600を用いた耐力壁と従来の金物を用いた耐力壁に、兵庫県南部地震で観測された震度6強の地震波(JMA KOBE*)を与えて、そのねばり強さを比較・検証しました。検証には左の写真のような振動台を用いています。

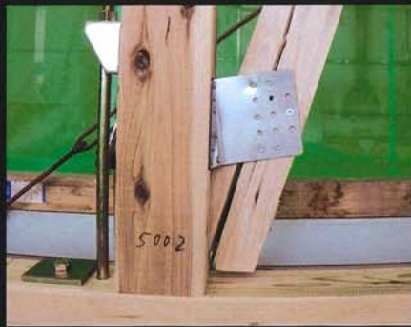
■ 従来の金物

1回目で筋かいに亀裂が入り試験終了

従来の金物は1回の加振で筋かいが大きく破損しています。一方、プレスター-Z600は6回にわたる加振後も、金物が変形することにより木材の損傷を防止しました。

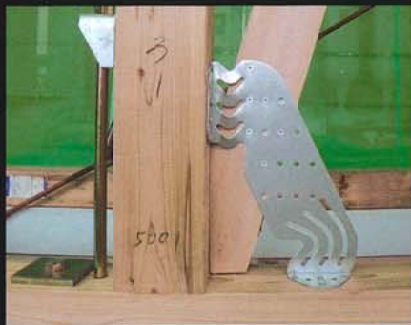
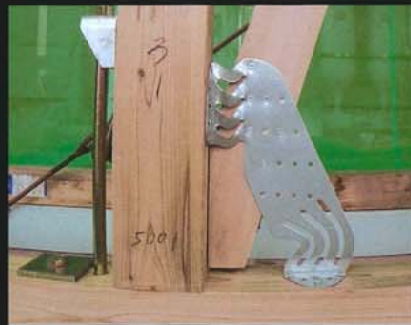
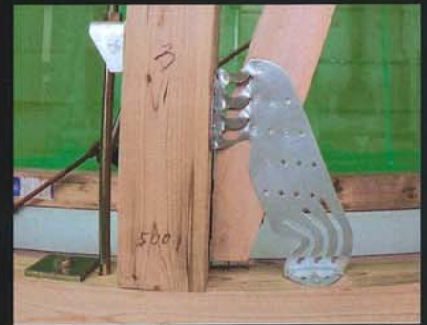
■ プレスター-Z600

加振1回目

加振3回目

加振6回目

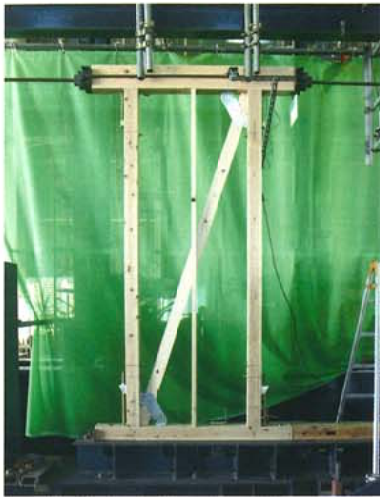
◀ 面内せん断試験の様子

プレスターZ600を用いた耐力壁と従来の金物を用いた耐力壁に水平力を加え、荷重と変形角^{*}の関係を調べる面内せん断試験を実施しました。

検証は左の写真のような試験装置を用い、

左右に交互に力を加えて荷重・変形角を計測します。

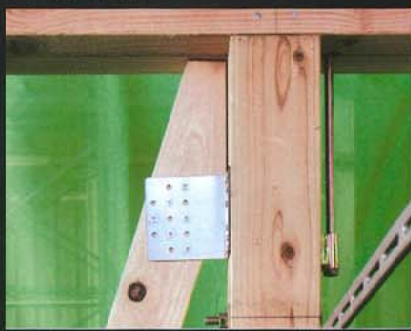
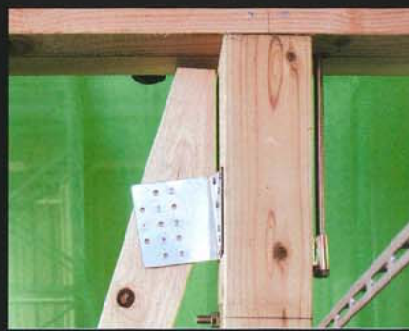
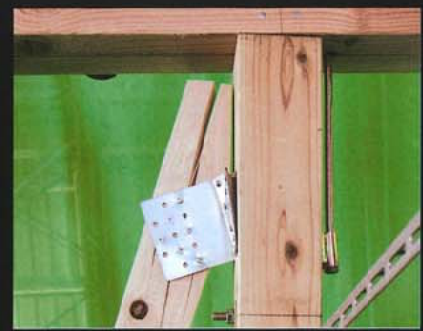
■ 従来の金物

1/120rad. 損傷限界

1/30rad. 安全限界

1/15rad. 安全限界後

従来の金物は1/30rad.ですでに筋かいに割れが生じており、1/15rad.では大きく裂け、ビスの抜けも見られます。プレスターZ600は金物が変形することにより、1/15rad.に至っても筋かいに割れはありません。

◆従来の金物は、1/30 [rad.] ですでに筋かいに割れが生じており、1/15 [rad.] では大きく裂け、ビスの抜けも見受けられます。
 ◆プレスター-Z600は、金物が変形することにより、1/15 [rad.] に至ってもビスは抜けず、筋かいにも割れがありません。

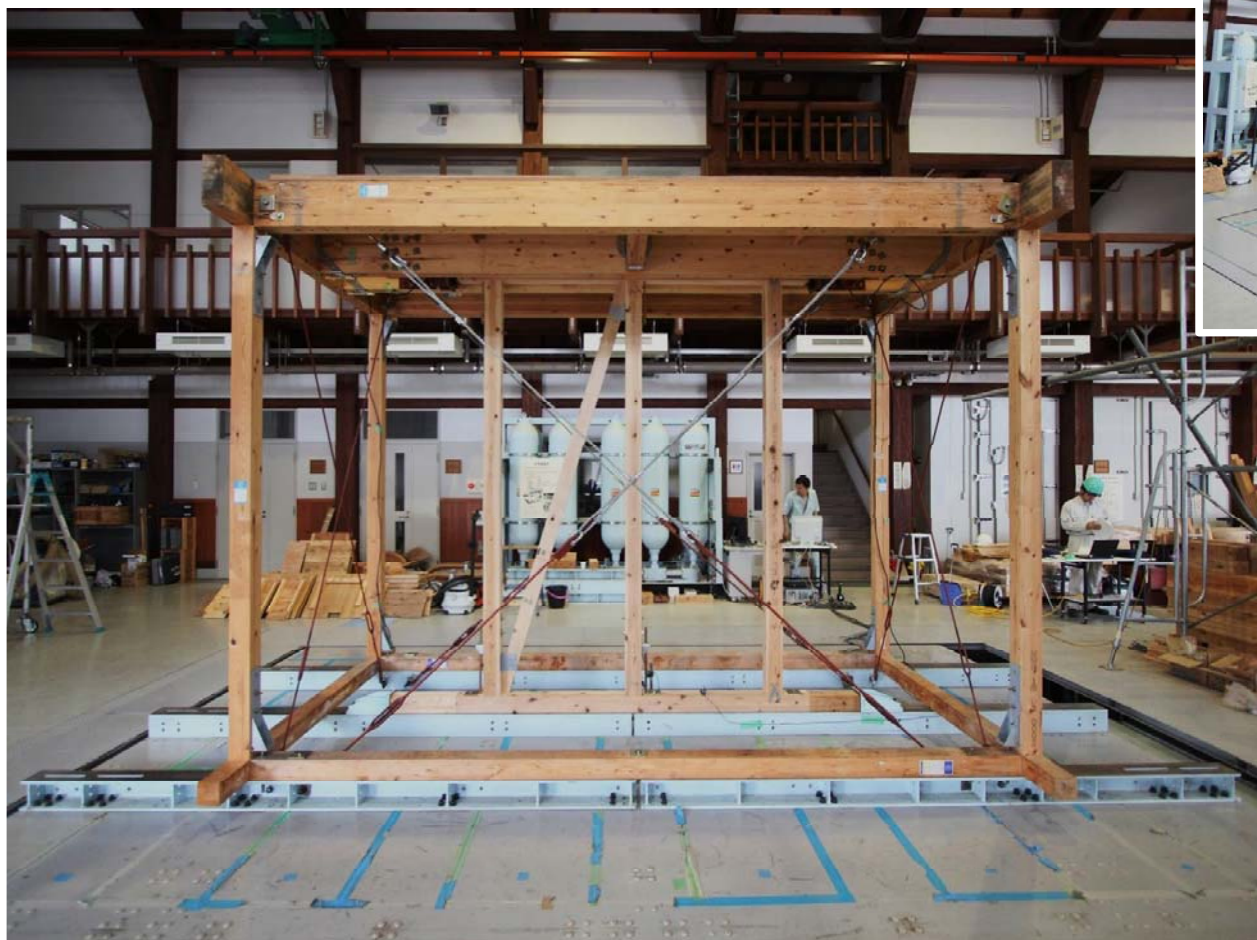
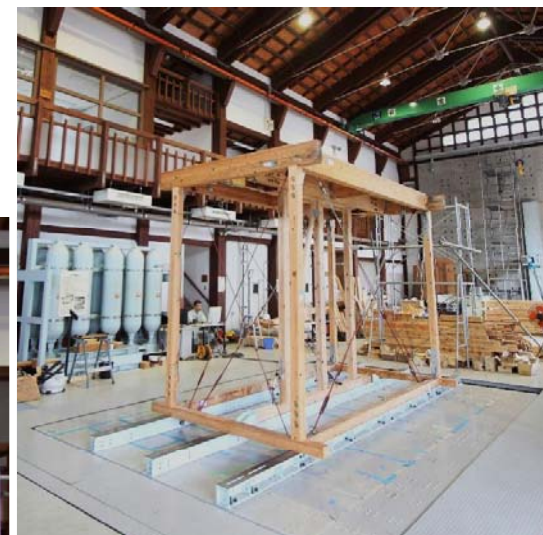
プレスターZ600を用いた耐力壁と従来の金物を用いた耐力壁に、兵庫県南部地震で観測された**震度6強の地震波（JMA KOBE※）**を与えて、その粘り強さを比較・検証いたしました。※1995年 兵庫県南部地震における気象庁神戸海洋気象台での観測波形

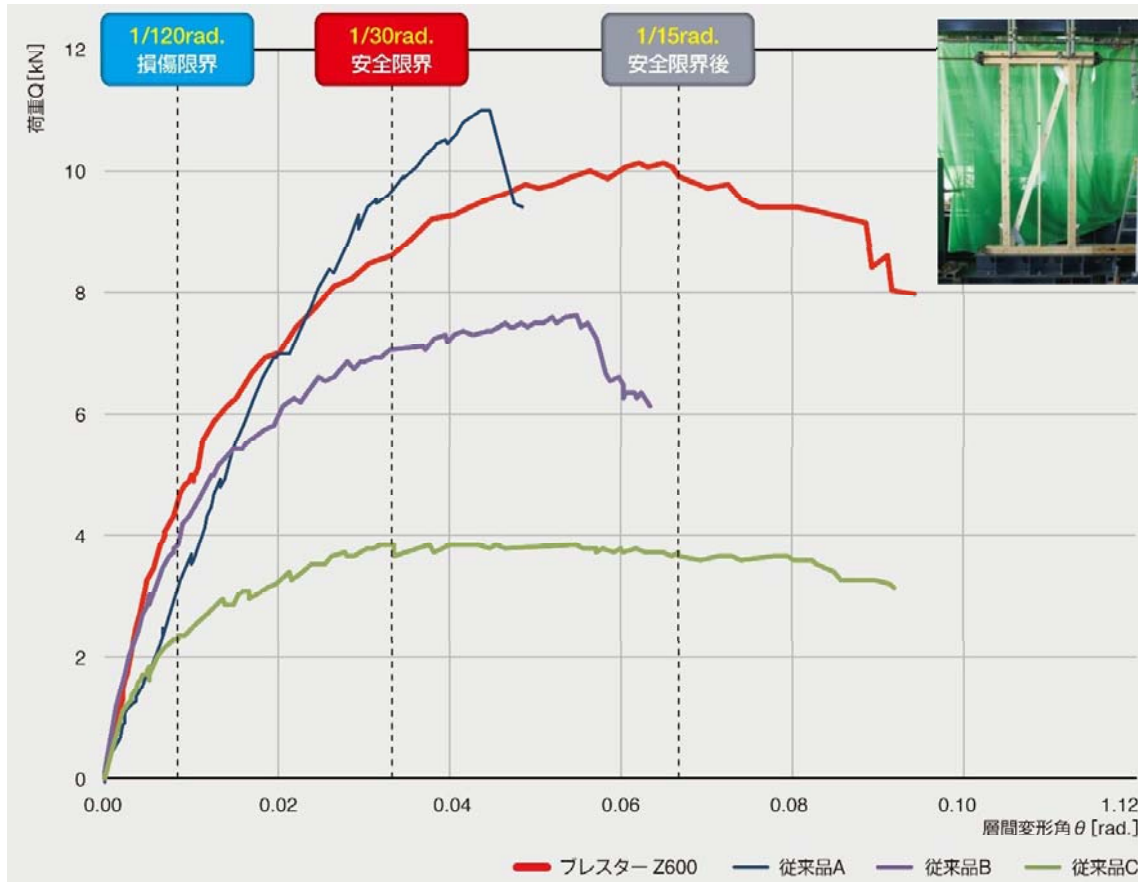
プレスター-Z600を用いた耐力壁と従来の金物を用いた耐力壁に水平力を加え、荷重と変形角^{*}の関係を調べる面内せん断実験を実施しました。
^{*}試験体高さに対する水平変位の割合を用い、単位は [rad.] (ラジアン)
